Pilz- und Schimmelschäden in Wohnungen

In älteren Gebäuden müssen die Bewohner nach Modernisierungsarbeiten auf die veränderten Bedingungen in ihrer Wohnung reagieren. Lüftungs- und Heizgewohnheiten müssen gegebenenfalls umgestellt werden. Dies ist, wie die Erfahrung zeigt, nicht immer leicht zu erreichen. In Küchen und Bädern kann es daher sinnvoll sein, Zwangsbelüftungen vorzusehen, um einen ausreichenden Luftwechsel zu garantieren. Im Interesse einer Werterhaltung und einer hohen Wohnqualität ist eine ausreichende Information aller Beteiligten wichtig.

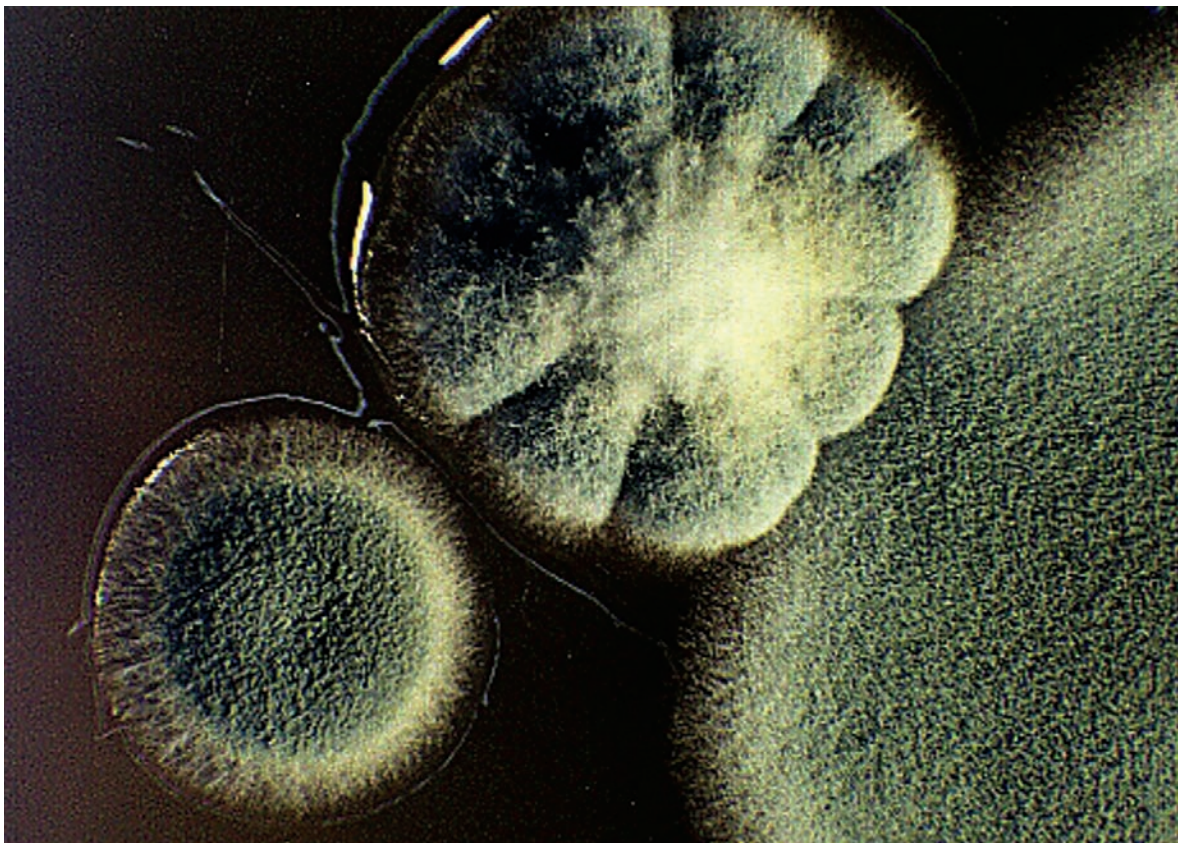
Bild 1: Auf einem Rodac-Nährmedium kultivierte Schimmelprobe.

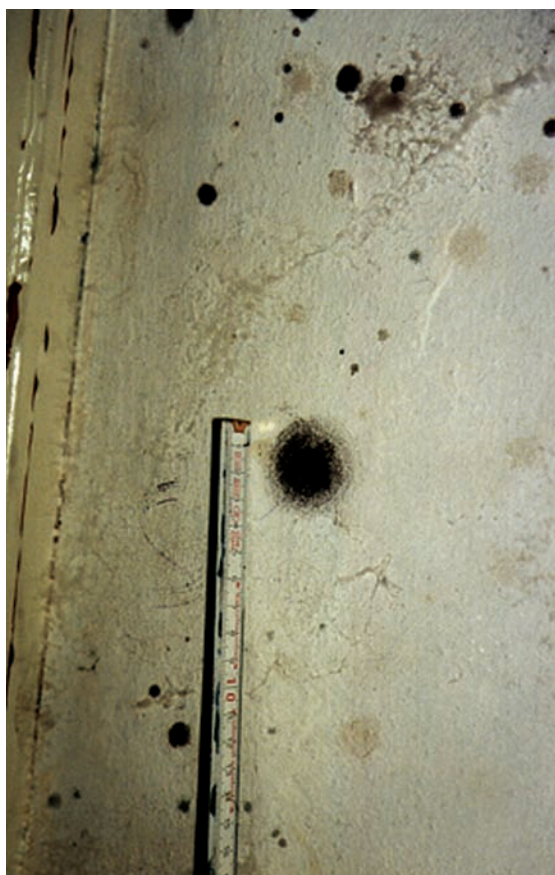
Bild 2: Kreisrunde Pilzkolonien an einer stark durchfeuchteten Wand.

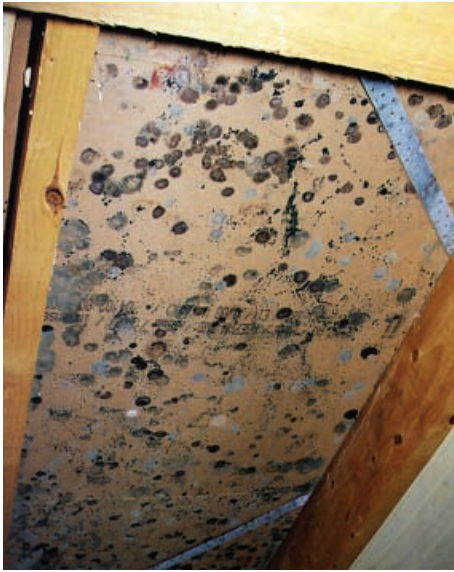
Bild 3: Stark befallene Holzfaserplatte hinter einer Wärmedämmung ohne Dampfsperre.

Eine unangenehme Überraschung erlebte eine Gruppe von Reihenhausbesitzern. Bereits wenige Monate nach Fertigstellung ihrer Häuser mussten sie feststellen, dass die Unterdachkonstruktion in den Spitzböden stark von Schimmelpilz befallen war. Die Schäden waren im Frühjahr gleichzeitig in allen sechs Häusern aufgetreten. Eine gemeinsame Schadenursache lag damit auf der Hand.

Als Unterdachkonstruktion für die nicht beheizten Spitzböden waren in allen Fällen diffusionsoffene Holzfaserverplatten eingesetzt worden. Die in solchen Fällen absolut erforderliche Belüftung der Spitzböden fehlte

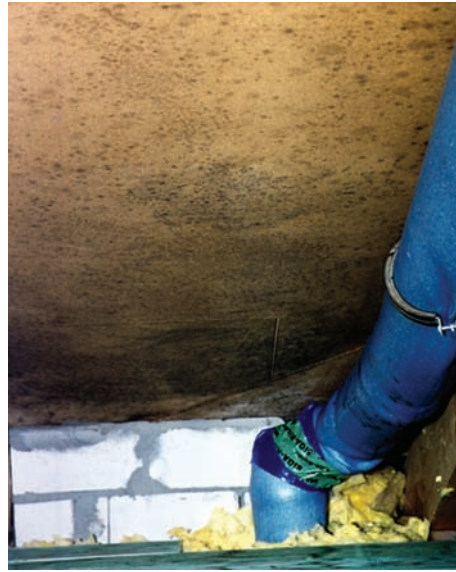
Bild 4: Oberhalb einer mangelhaften Dampfspernung ist es zur Tauwasserbildung an der Unterdachkonstruktion gekommen. Zustand nach dem mechanischen Entfernen des Schimmelpilzbefalls.

jedoch. Sie war bei einer nachträglichen Änderung der Bauplanung übersehen worden. Zusätzlich waren die Dampfsperren zwischen dem Dachgeschoss und dem Spitzboden mangelhaft ausgeführt, was sich besonders negativ auswirkte, da die Badezimmer im Dachgeschoss liegen. Feuchte, warme Luft musste sich in den Spitzböden ansammeln und an der Unterdachkonstruktion zur Tauwasserbildung führen. Die diffusionsoffenen Holzfaserverplatten lassen bestimmungsgemäß zwar Wasserdampf passieren, nicht aber das kondensierte Tauwasser. Mit steigender Außentemperatur im Frühjahr kam es daraufhin zum Aufblühen des Schimmelbefalls.

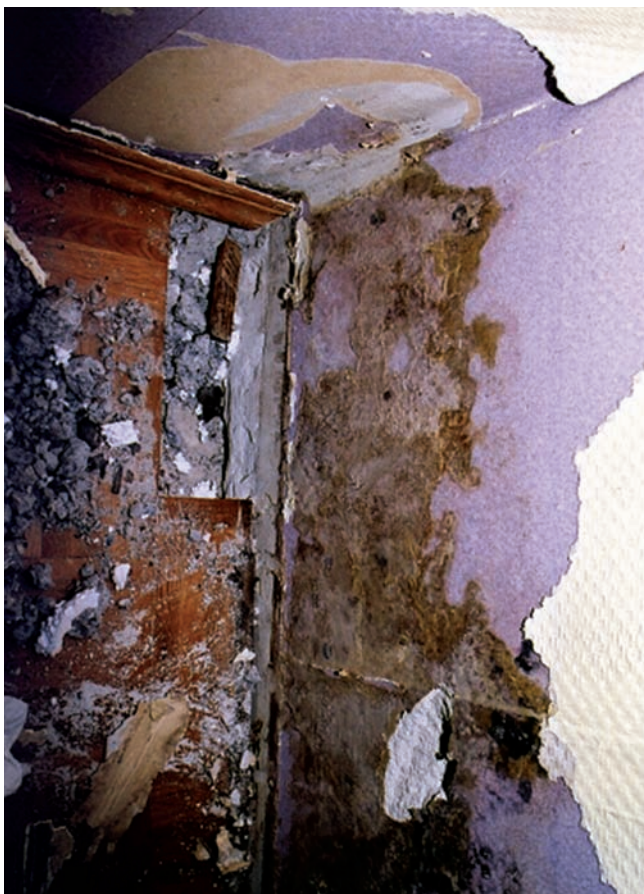
Bild 5: Schimmelpilzbefall nach einem Leitungswasserschaden.

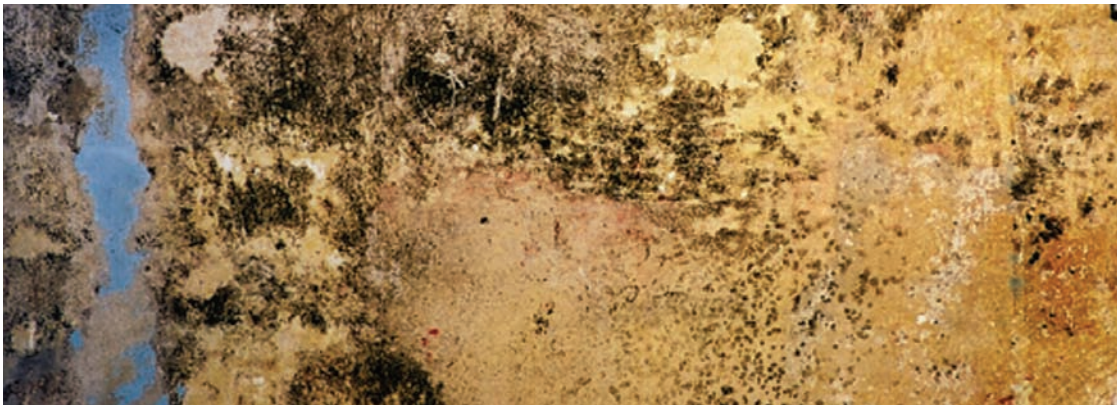
Bild 6: Großflächiger Befall nach Lösch- und Regenwassereinbruch.
